**Ruta del
Algarrobo**

La Serena, 4 de Mayo de 2016
SCRDA-IF-4066/16

REF. : Autorización Puesta en Servicio Provisoria del Tramo 1

MINUTA FOTOGRÁFICA OBSERVACIONES BARRERAS.
Adj Carta SCH/CLSV/GC/2885/16 del 05.05.16.

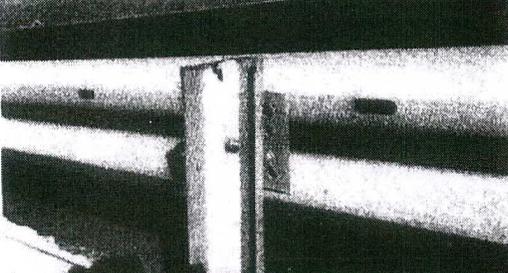
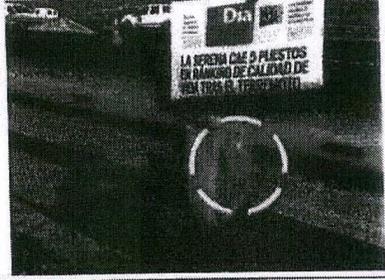
<p>Km 552.5 – fotografía N° 3 – Ausencia de tornillería para unión baranda - separador</p>

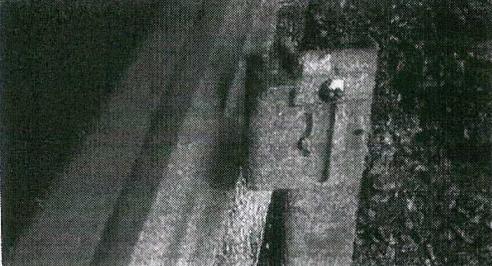
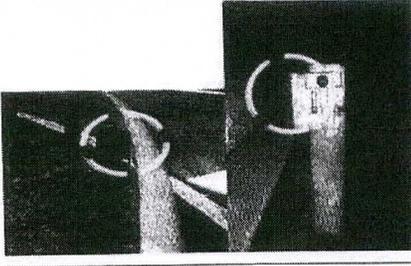
<p>Km 500.7 – fotografía N° 4 – Ausencia de tornillería para unión baranda - separador</p>

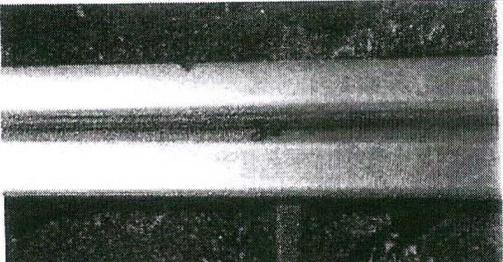
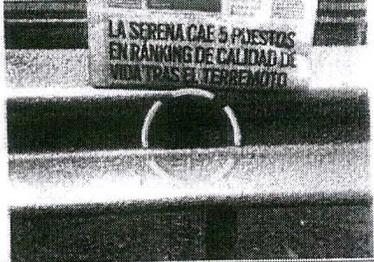
<p>Km 580.7- fotografía N° 5 - Ausencia de arandela para unión baranda - separador</p>

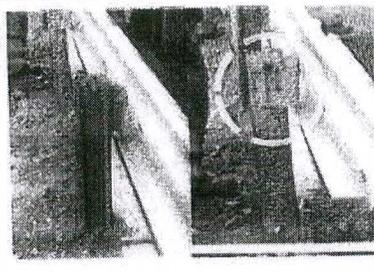
<p>KM 495,2 Fotografías 6 y 7- Rotura de separadores -</p>

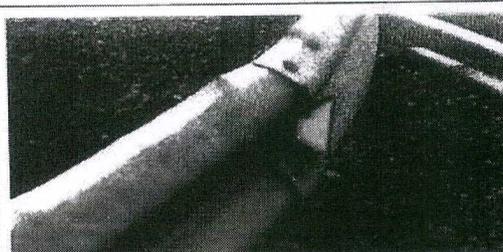
<p>Km 500,7 Fotografía 8- Conexión de baranda curvas en acceso. Se corrigió conexión.</p>

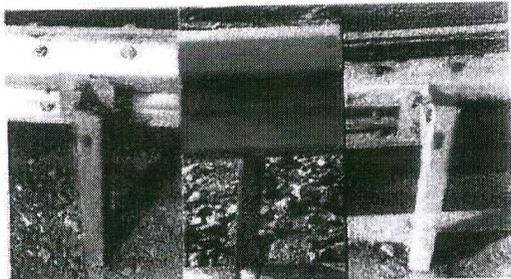
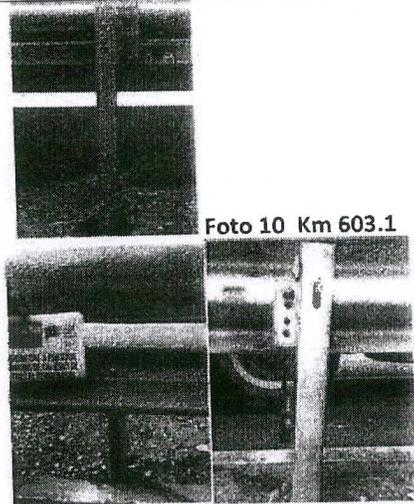
Km 603.1, 552.5 y 490.0- fotografía N° 10, 11 y 12 - Poste defectuoso

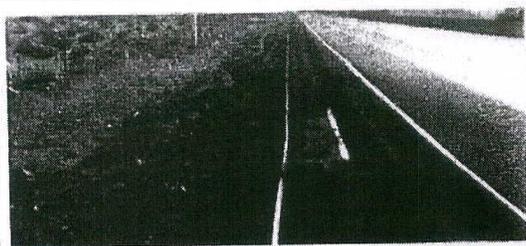
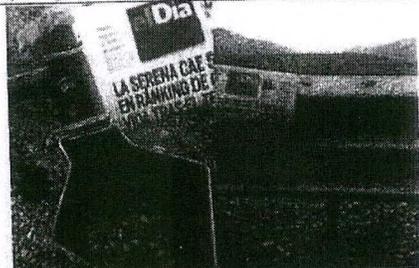
Km 552.5- fotografía N° 13 - Modelo AS-BL2A de Empresa Asebal

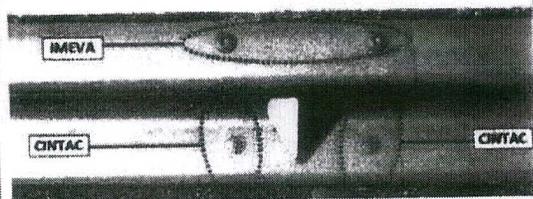
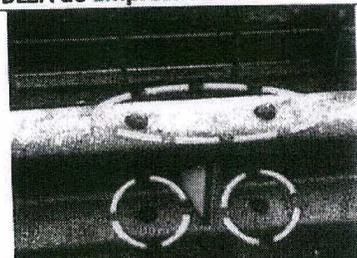
Km 580.7- fotografía N° 14 - Pernos IMEVAC y CINTAC en baranda de barrera Tubosider

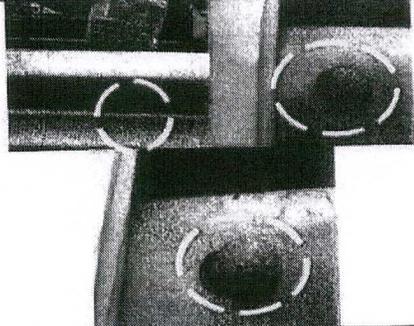
Km 580.7- fotografía N° 15, 16, 17 y 18 - Pernos de distinta procedencia y tipo de cabeza en el contrato. En el contrato se encuentran homologados dos tipos de perno.

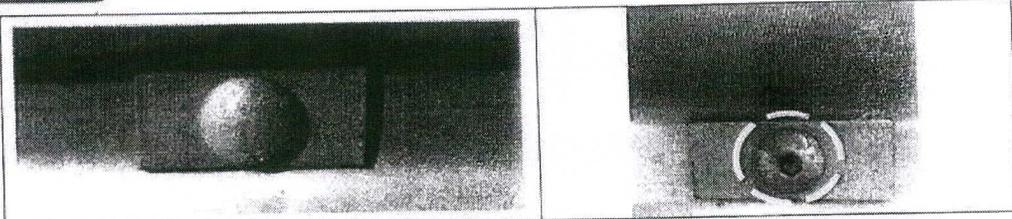
Km 580.7- fotografía N° 19 - Pernos sin marca de procedencia.

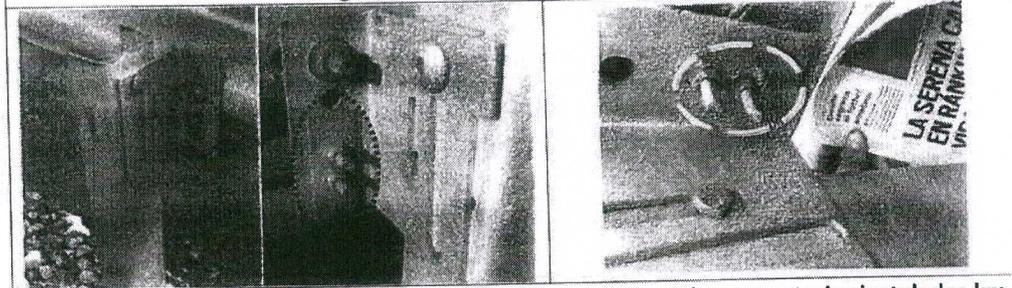
Km 580.7, 490.0- fotografía N° 20 y 21 - Golillas de 21 mm diámetro exterior instaladas km 580.700 (sistema original no indica golillas).

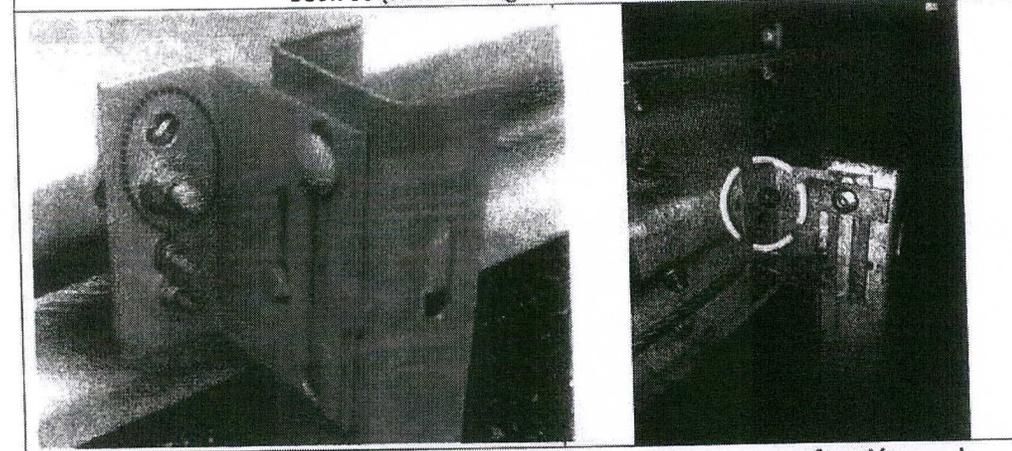
Km 603.1- fotografía N° 22 - Unión separador - baranda en una perforación errada.

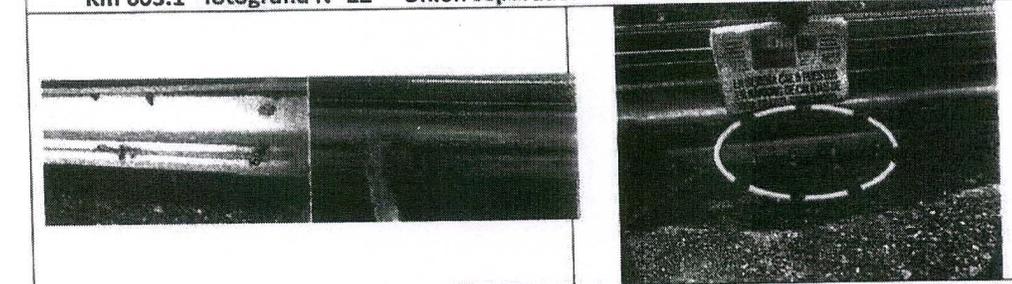
Km 603.1- fotografía N° 23 y 24 - Distinta cantidad de abrazaderas en traslapes de cables.

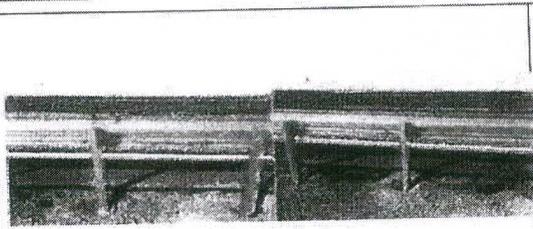
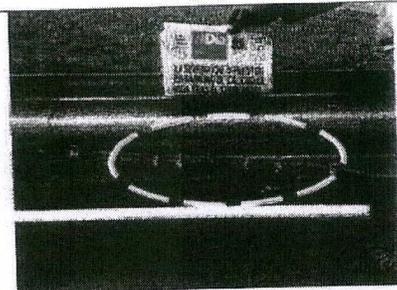
Km 580.7- fotografía N° 25 y 26 - Distinta cantidad de abrazaderas en traslapes de cables.

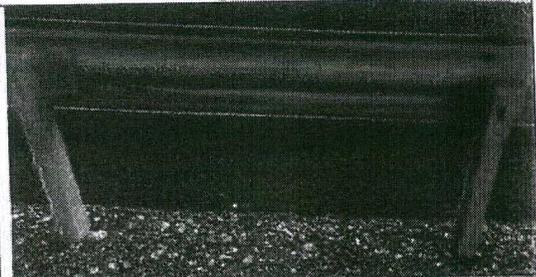
Km 603.1- fotografía N° 31 Deficiente tensión de algunos cables de acero. Se tensionaron los cables.

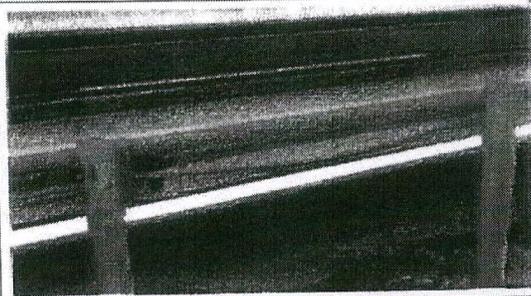
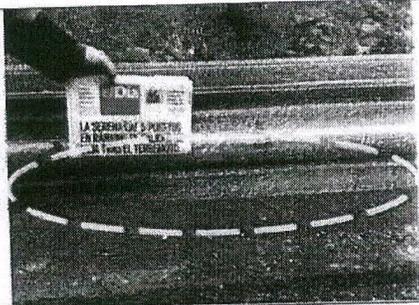
Km 580.7- fotografía N° 32 Deficiente tensión de algunos cables de acero.

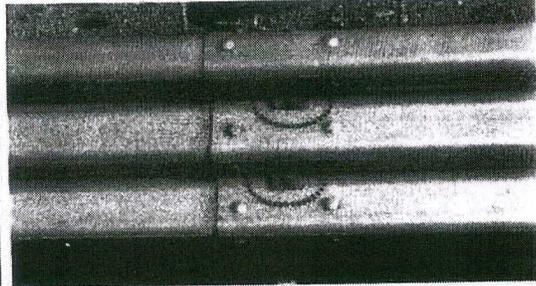
Km 552.5- fotografía N° 36 Unión separador con arandelas distintas.

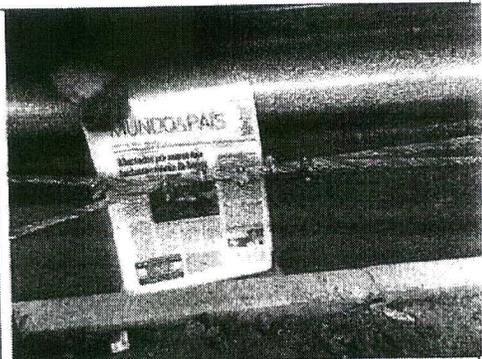
Km 490 Fotografía 41– Registro de Pintura sobre elementos metálicos ya corroídos. Los elementos fueron reemplazados

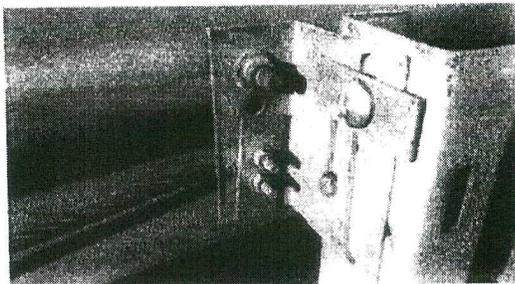
Km 490 Fotografía 43– Registro de Pintura sobre elementos metálicos ya corroídos. Los elementos fueron reemplazados
