### INSPECCIÓN TÉCNICA DE BARRERAS METÁLICAS CONCESIÓN RUTA 5 NORTE, TRAMO LA SERENA - VALLENAR

Departamento de Seguridad Vial

Versión Nº	Fecha	Emitido para:	Ejecutó	Revisó	Revisó	Revisó
01	06-01-2016	Revisión	JCC	RVB		
02	02-05-2016	Revisión	JCC	RVB		
DEPARTAMENTO DE SEGURIDAD VIAL		1314 Versión 2 Nº DEL DOCUMENTO			1314 – 0516 – DSV Nº DE REFERENCIA

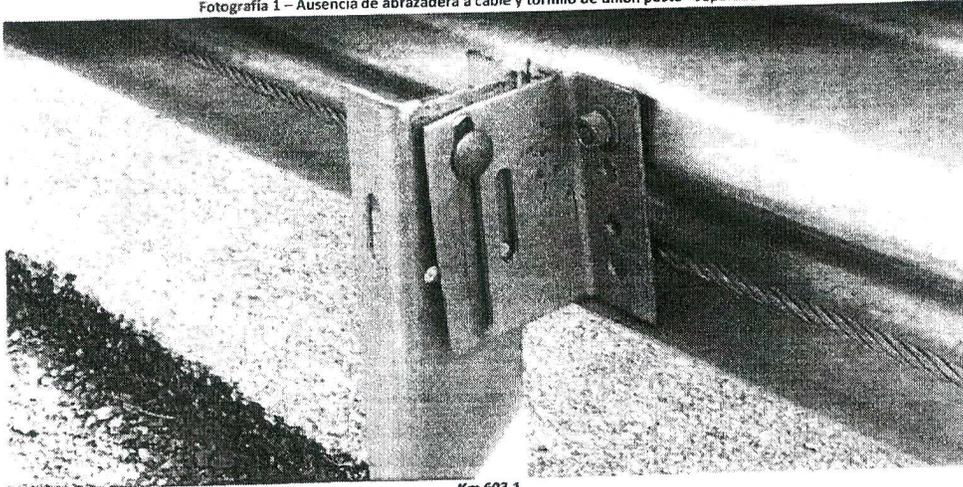
Km 603,1

Fotografía 1 – Ausencia de abrazadera a cable y tornillo de unión poste - separador.

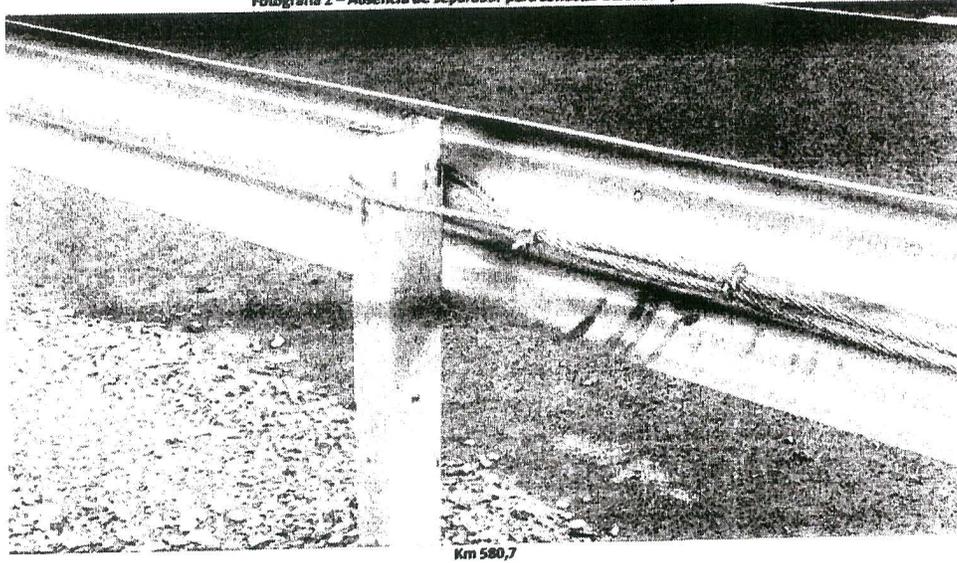
Fotografía 2 – Ausencia de separador para conectar baranda - poste.

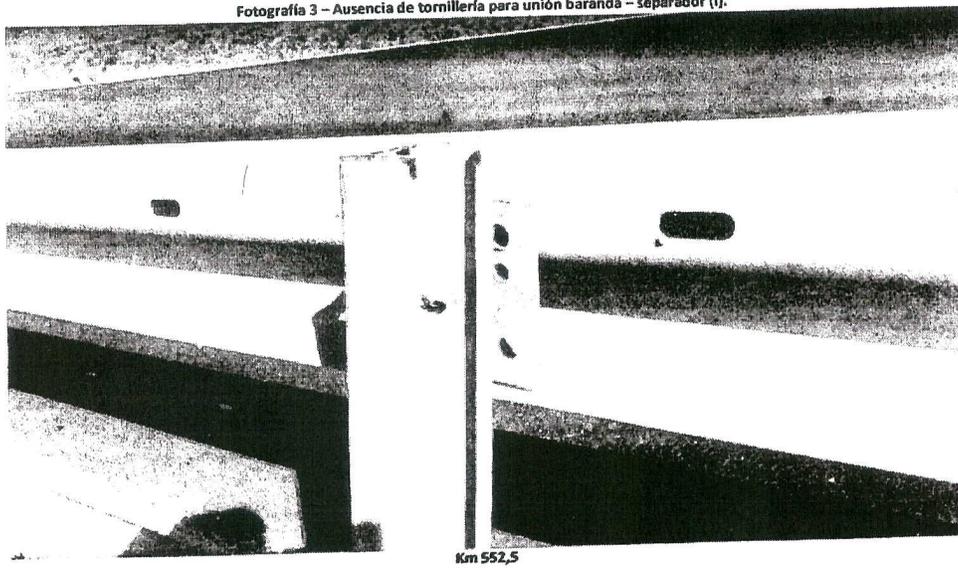
Fotografía 3 – Ausencia de tornillería para unión baranda – separador (i).

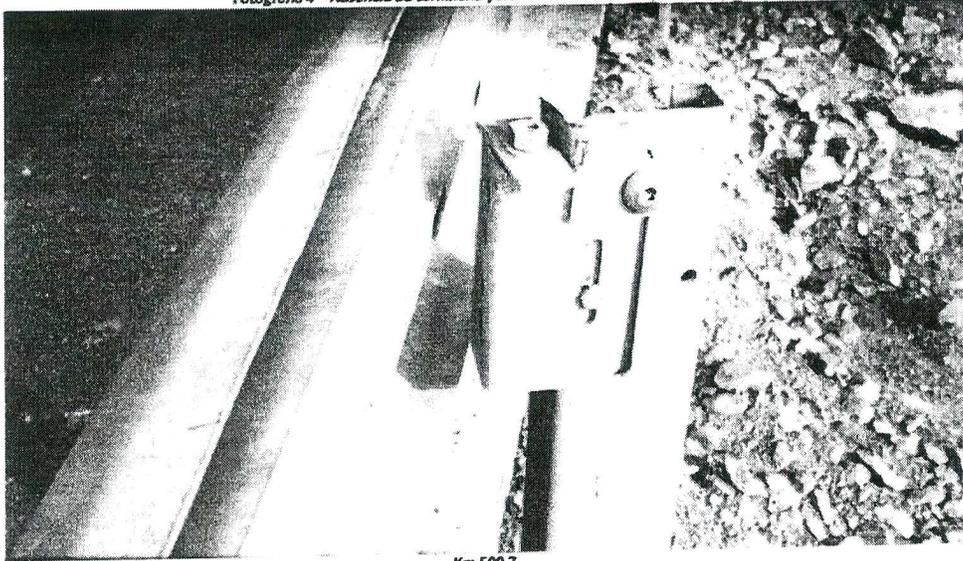
Km 500,7

Fotografía 4 – Ausencia de tornillería para unión baranda – separador (II).

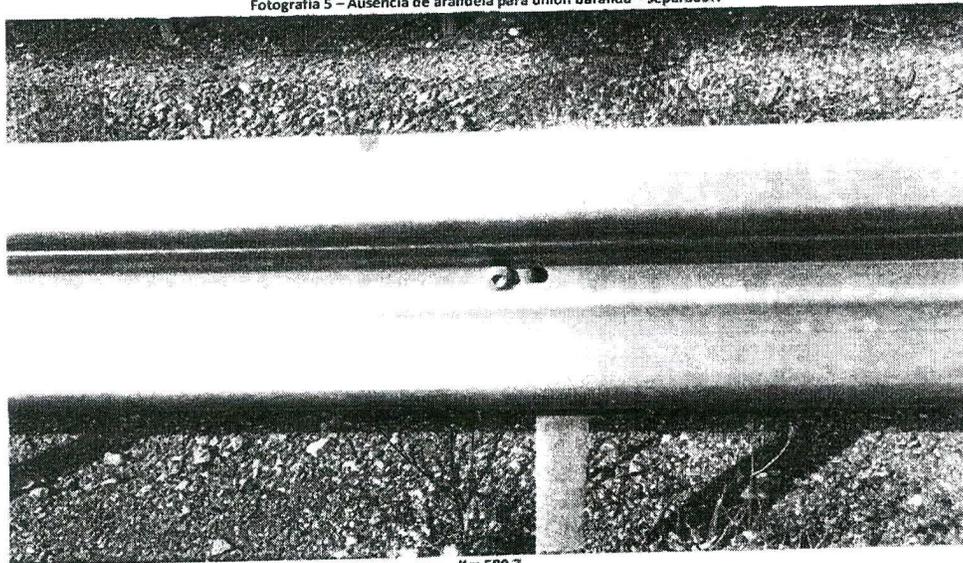
Km 580,7

Fotografía 5 – Ausencia de arandela para unión baranda – separador.

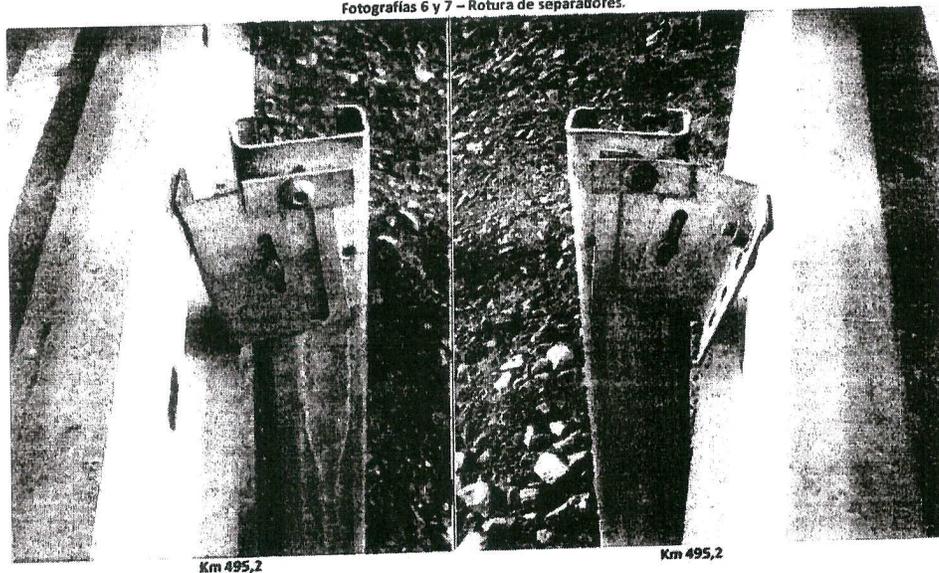
B. *Rotura de piezas:* Se muestran algunos ejemplos de rotura de piezas del sistema de contención:

Fotografías 6 y 7 – Rotura de separadores.

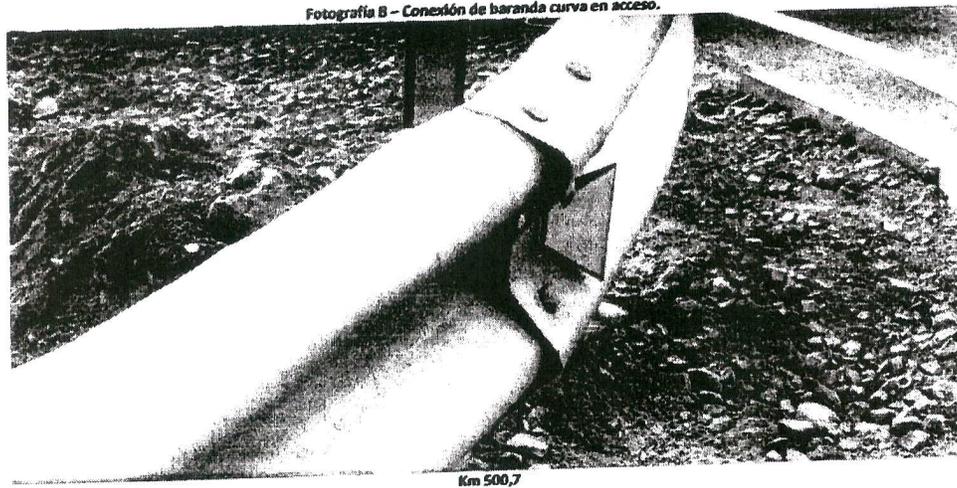
C. *Forzado de Piezas (i):* En accesos a la Ruta 5 Norte, donde se emplazaron barreras curvadas, se muestra un ejemplo que debido a la forzada curvatura de barandas, el apriete de pernos no es el óptimo (Fotografía 8).

Fotografía 8 – Conexión de baranda curva en acceso.

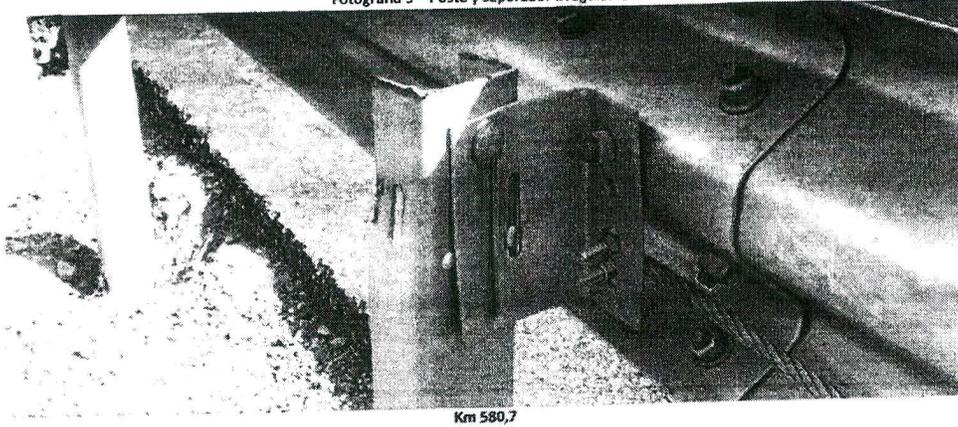
D. *Forzado de Piezas (ii)*: Ejemplo de hincado forzado que deforma postes. Además se observan separadores doblados por el apriete de pernos en piezas defectuosas.

Fotografía 9 – Poste y separador Irregulares.

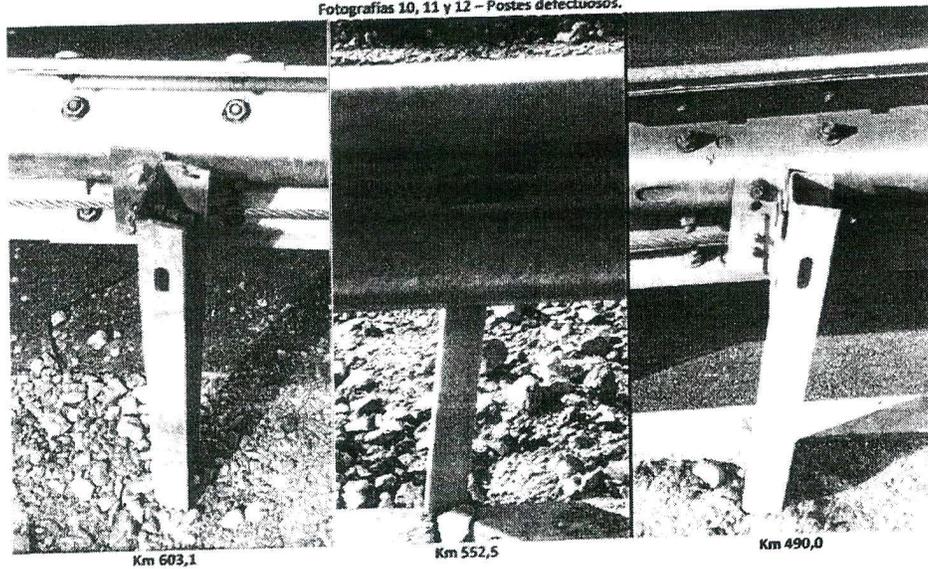
E. *Desperfectos en postes*: A continuación se visualizan distintos postes torsionados y alineados indebidamente.

Fotografías 10, 11 y 12 – Postes defectuosos.

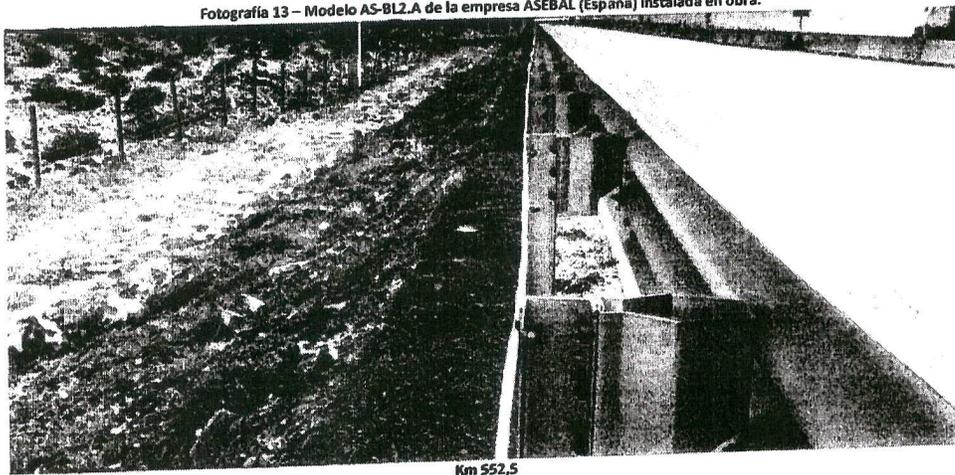
Km 552,5

- F. *Presencia de barreras ASEBAL*: Se detectó un sistema de contención modelo AS-BL2.A de la empresa ASEBAL (ver Fotografía 13), que su tornillería proviene de diversos productores (CINTAC, IMEVA y otro desconocido).

Fotografía 13 – Modelo AS-BL2.A de la empresa ASEBAL (España) instalada en obra.

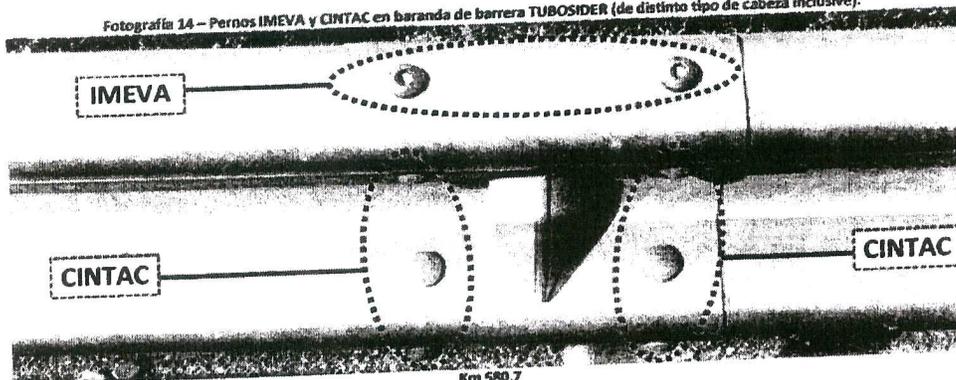
Km 580,7

- G. *Tornillería de distintas procedencias*: Tal como sucedió en la inspección de Diciembre de 2015, se evidenciaron pernos de distintas marcas de barreras (entre ellas la empresa italiana IMEVA), cuya funcionalidad o similitud con los pernos de la barrera original TUBOSIDER no han sido ensayados ni estudiados, por lo que nuevamente se transgrede la aprobación acerca de la fabricación e instalación de productos certificados en Chile por la empresa CINTAC S.A.I.C. (Fotografías 14, 15, 16, 17, 18 y 19). Por otra parte, se debe consignar que la falta o modificación de tornillería y pares de apriete incorrectos o nulos pueden provocar: rotura de los elementos longitudinales que conforman la barrera, funcionamiento diferente al de diseño (fusibles), mayor elongación de la barrera, etc.

Fotografía 14 – Pernos IMEVA y CINTAC en baranda de barrera TUBOSIDER (de distinto tipo de cabeza inclusive).

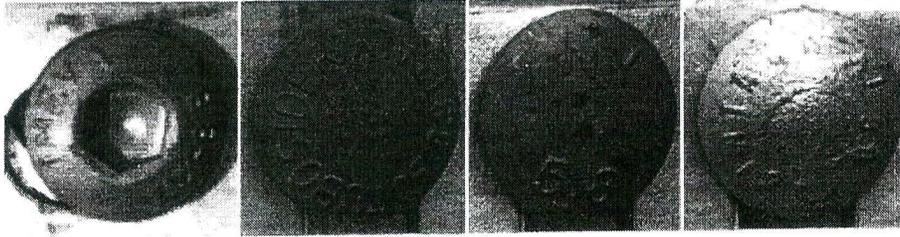
Km 580,7

Fotografías 15, 16, 17 y 18 – Pernos de distinta procedencia y tipo de cabeza en el Contrato.

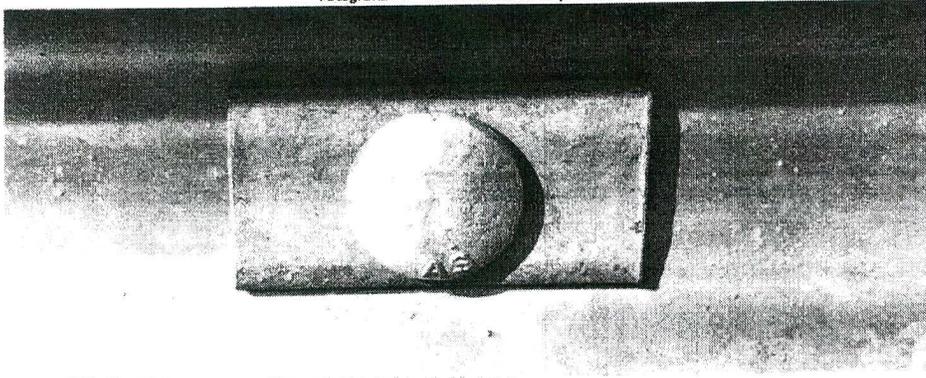
Km 580,7

Fotografía 19 – Perno sin marca de procedencia.

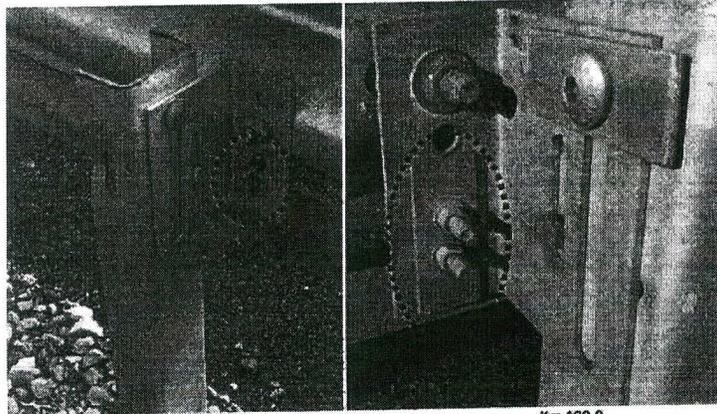
Fotografías 20 y 21 – Golillas de distinto diámetro e incluso arandelas en abrazadera de cable. El modelo original presenta golillas de 21 mm de diámetro exterior, y 2 mm de espesor.

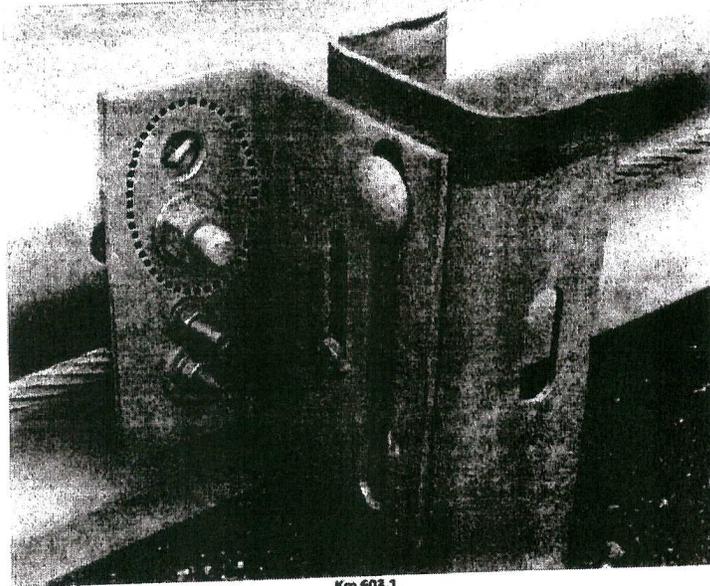
Km 603,1

Fotografía 22 – Unión separador – baranda en una perforación errada. El modelo original presenta el perno de sujeción respectivo en el orificio superior del separador.

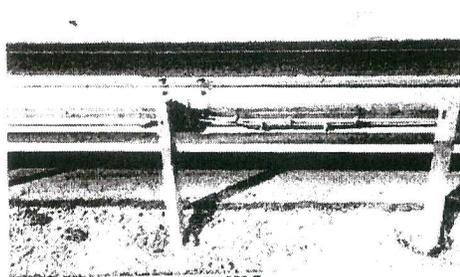
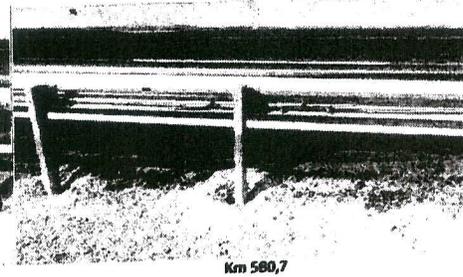
Fotografías 23, 24, 25 y 26 – Distinta cantidad de abrazaderas en traslapes de cables. El modelo original presenta 8 abrazaderas dispuestas entre medio de un poste de la barrera.

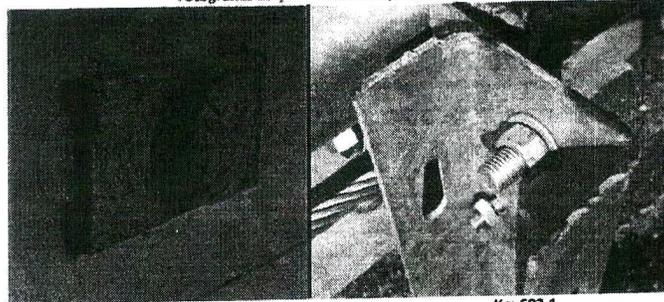
- I. *Par de fuerzas en pernos*: Tal como se mencionó anteriormente, si el par de apriete de los pernos es incorrecto o nulo pueden provocar incertidumbre en el funcionamiento del sistema. Las Fotografías 27, 28 y 29 muestran dicha situación:

Fotografías 27 y 28 – Falta de apriete de pernos.

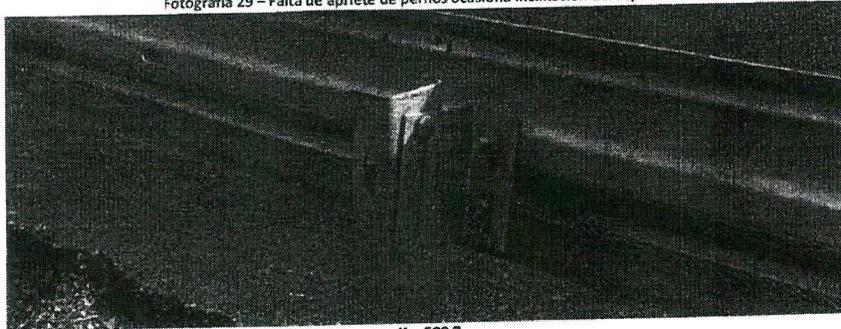
Km 580,7

Fotografía 29 – Falta de apriete de pernos ocasiona Inclnación del separador.

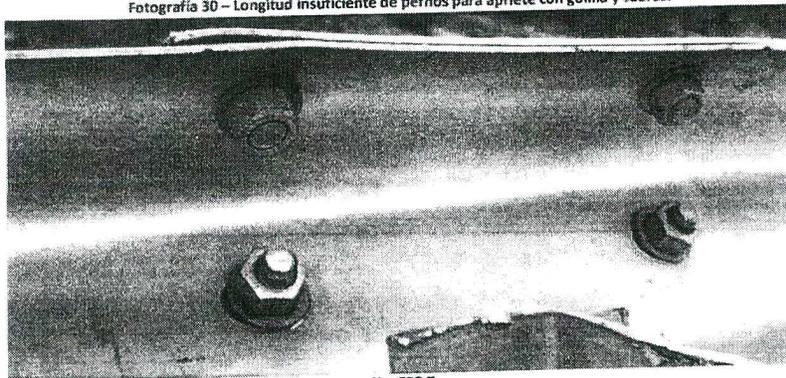
Km 580,7

Si además de lo anterior, se adiciona que el hilo disponible para el apriete de perno y tuercas es reducido, su montaje no es conforme al diseño de la barrera (Fotografía 30).

Fotografía 30 – Longitud insuficiente de pernos para apriete con golilla y tuerca.

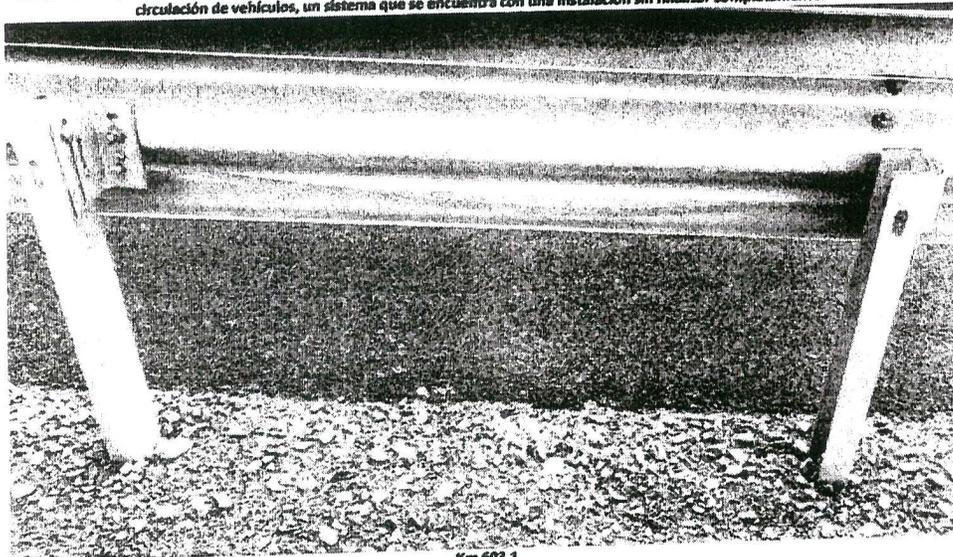
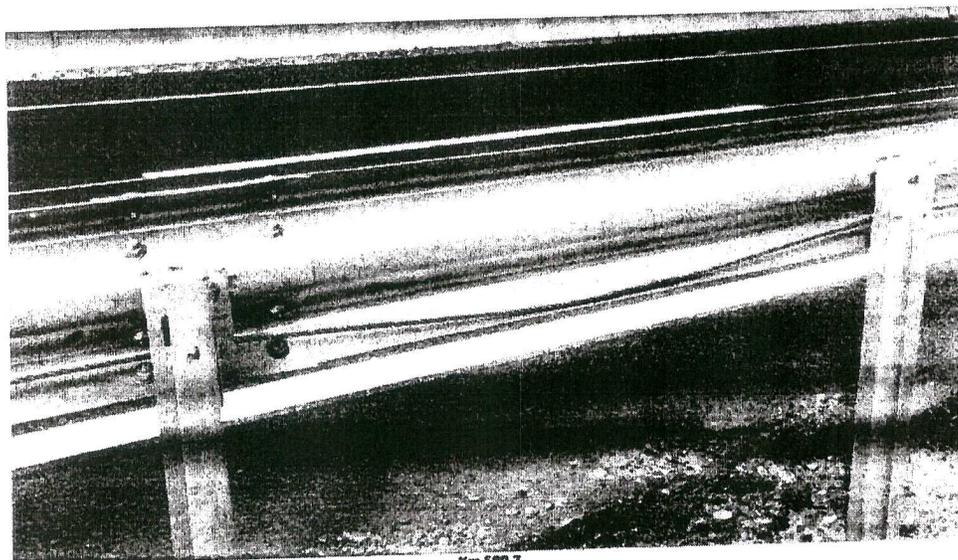
- J. **Cables:** Se desconoce la tensión otorgada para cada uno de los tramos de barrera tipo 2N.TU-brl.84 (ver Fotografías 31 y 32). Esta falla en el montaje, que varía entre diferentes tramos del Contrato, nuevamente hace incierto el comportamiento de la barrera cuando sea solicitada.

Fotografías 31 y 32 – Deficiente tensión en algunos de cables de acero. Este punto es grave, pues existe en una carretera habilitada para la circulación de vehículos, un sistema que se encuentra con una instalación sin finalizar completamente.

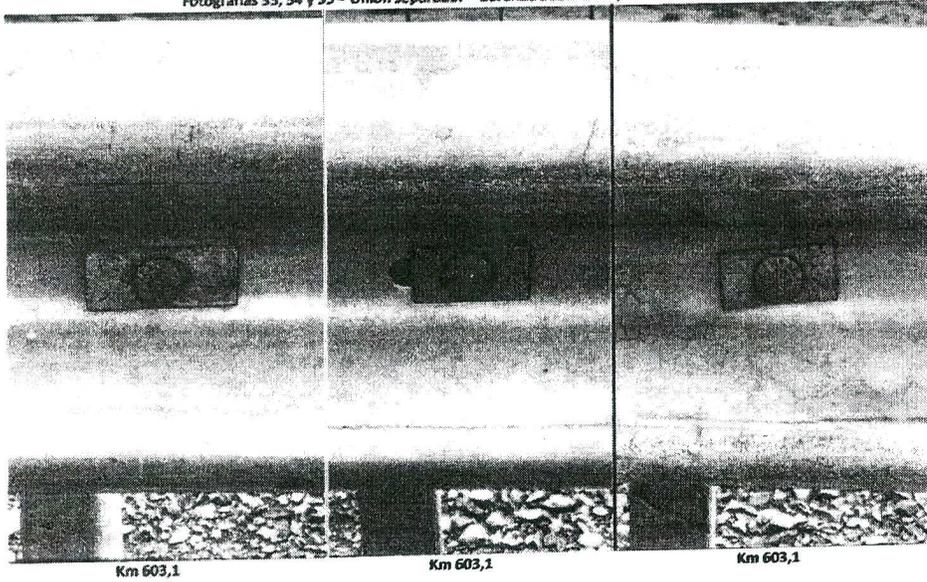
- K. *Arandelas y pernos*: Las piezas de unión separador-poste presentaron diferencias en su composición; el sistema original posee arandelas 100x40x4 mm, las cuales son distintas a las utilizadas en este Contrato (ver Fotografías 33, 34, 35 y 36). Lo anterior implica un comportamiento desconocido de la barrera durante un impacto real.

Fotografías 33, 34 y 35 – Unión separador – baranda doble onda, con arandelas distintas.

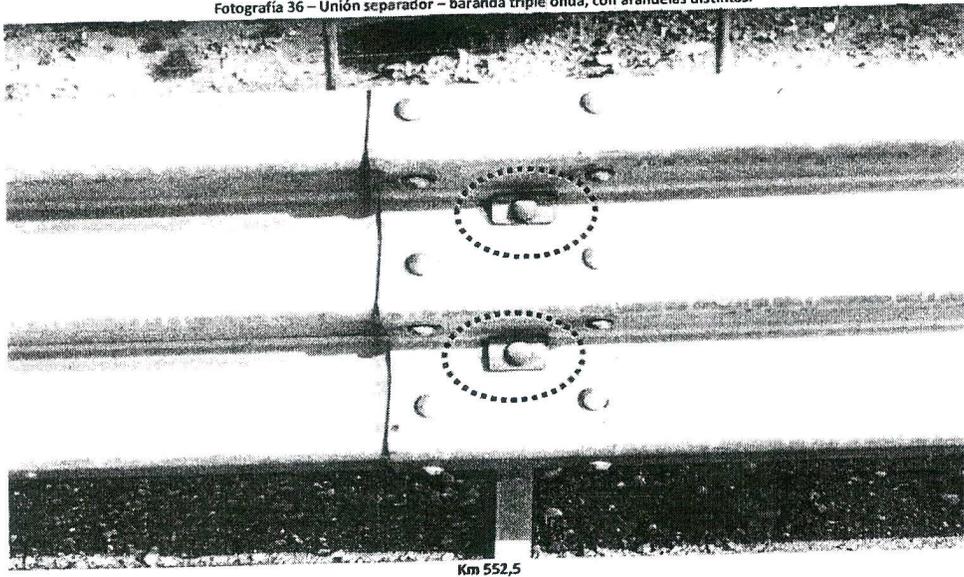
Fotografía 36 – Unión separador – baranda triple onda, con arandelas distintas.

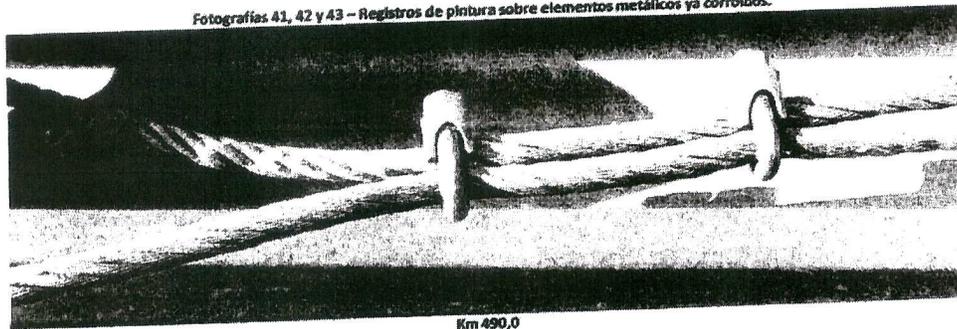
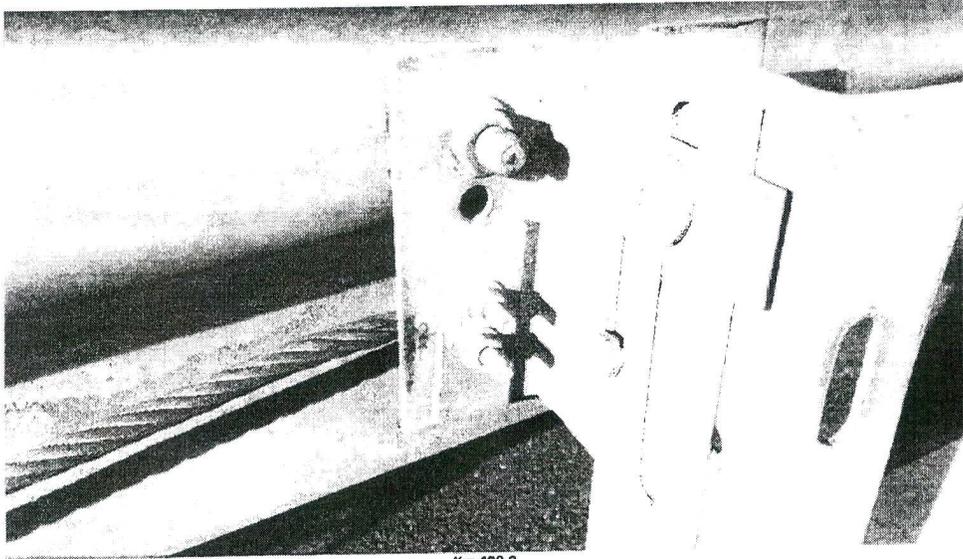
- B. *Pintado de elementos corroidos*: Incluso se observó en terreno que para evitar que sean tan visibles estos desperfectos en el galvanizado de los cables, se aplicó pintura de color gris con características desconocidas, la cual se muestra y destaca en las Fotografías 41, 42 y 43.

Fotografías 41, 42 y 43 – Registros de pintura sobre elementos metálicos ya corroidos.
