**CONCESIÓN VIAL RUTAS DEL LOA**

**LIBRO DE OBRAS**

**LDO : N°56**

**MAT. : Baches y deformaciones en  
Ruta 25.**

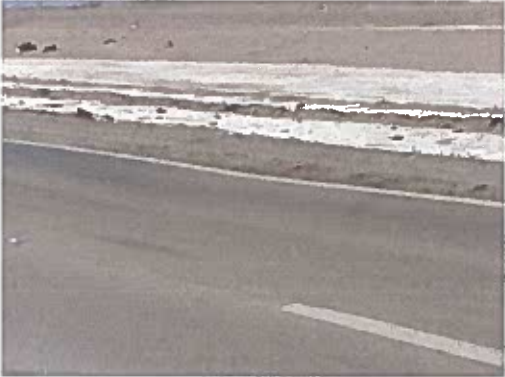
25	40.500

<p> <b>Pavimento con asentamiento u ondulado</b>  <b>Altura mayor a 10.cms</b>  <b>Pista derecha</b>  <b>Largo 10 mts</b> </p>	<b>Medio</b>
25	46.200

En relación al actual estado de la infraestructura preexistente de la Ruta 25, se adjunta Informe Fotográfico de fecha 01 de mayo de 2015, donde se informan de baches y deformaciones existentes en la Ruta 25 que deben ser reparados a la brevedad por la Sociedad Concesionaria SANJOSE Rutas del Loa S.A.

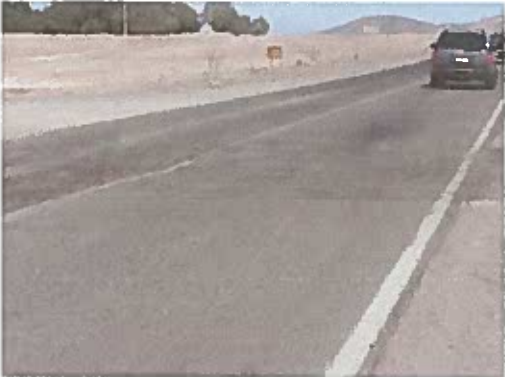
<p> <b>Pavimento con asentamiento u ondulado</b>  <b>Altura mayor a 10.cms</b>  <b>Pistas izquierda y derecha</b>  <b>Largo 12 mts</b> </p>	<b>Medio</b>
25	46.540

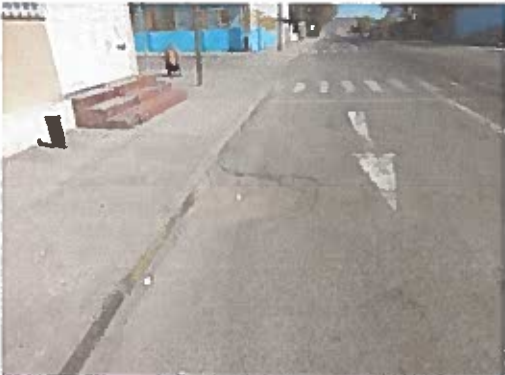
<p> <b>Bache Sector urbano</b>  <b>Sierra Gorda</b>  <b>Pista 3</b> </p>	<b>Medio</b>

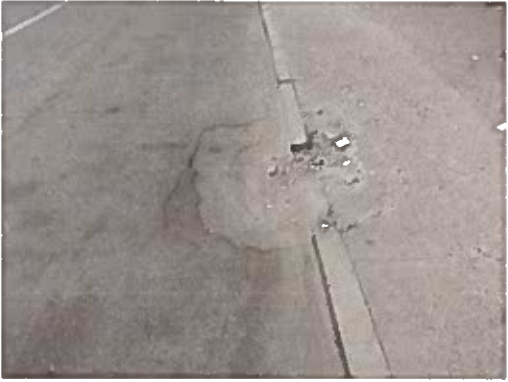
25	46.580

<p>Bache Sector urbano Sierra Gorda Pista 3</p>	Medio
25	47.630

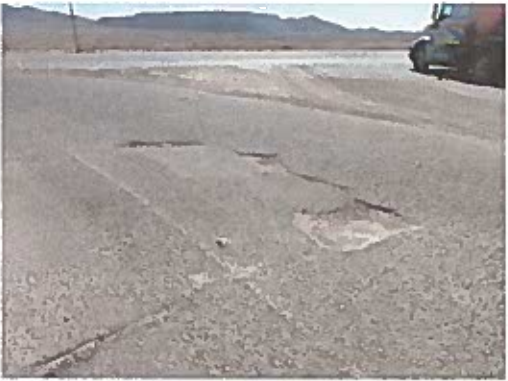
<p>Bache Pista de acceso Norte Acceso Mina Centinela</p>	Medio
25	47.700

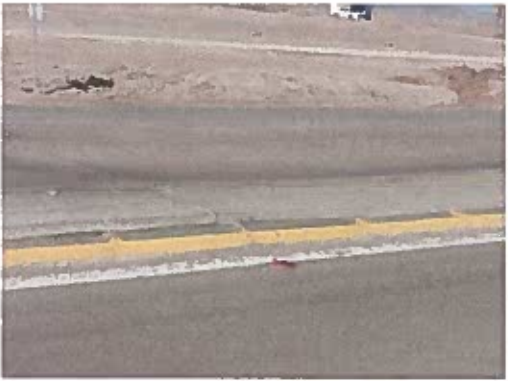
<p>Pavimento con asentamiento u ondulado Altura mayor a 10.cms Pistas derecha Largo 10 mts</p>	Medio

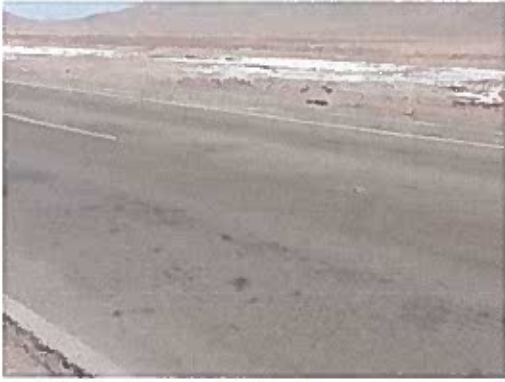
25	49.340

<p> <b>Pavimento con asentamiento u ondulado Altura mayor a 10.cms Pistas derecha y izquierda Largo 10 mts</b> </p>	<b>Medio</b>
25	49.365

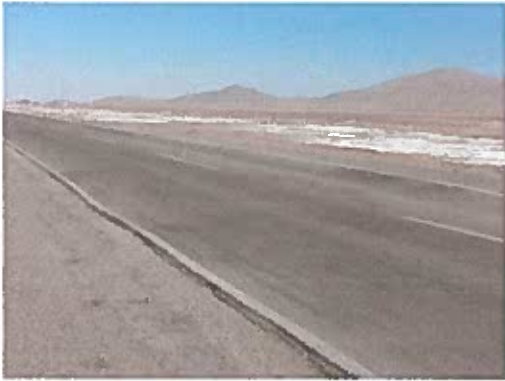
<p> <b>Pavimento con asentamiento u ondulado Altura mayor a 10.cms Pistas derecha y izquierda Largo 10 mts</b> </p>	<b>Medio</b>
25	49.390

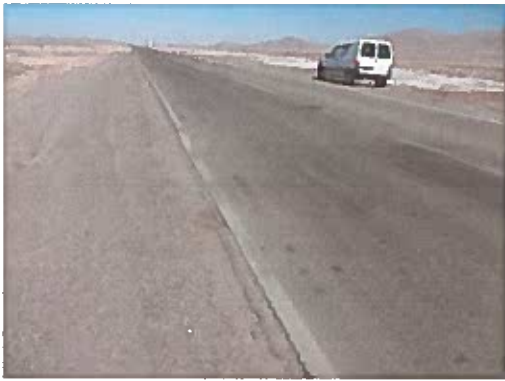
<p> <b>Pavimento con asentamiento u ondulado Altura mayor a 10.cms Pistas derecha Largo 10 mts</b> </p>	<b>Medio</b>

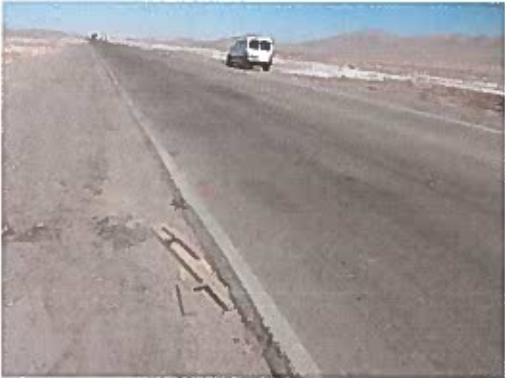
<p>25</p>	<p>49.400</p>

<p>           Pavimento con asentamiento u ondulado            Altura mayor a 10.cms            Pistas derecha            Largo 10 mts         </p>	<p><b>Medio</b></p>
<p>25</p>	<p>49.410</p>

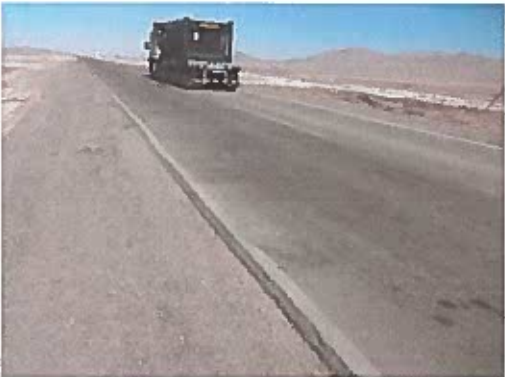
<p>           Pavimento con asentamiento u ondulado            Altura mayor a 10.cms            Pistas derecha            Largo 10 mts         </p>	<p><b>Medio</b></p>
<p>25</p>	<p>49.670</p>

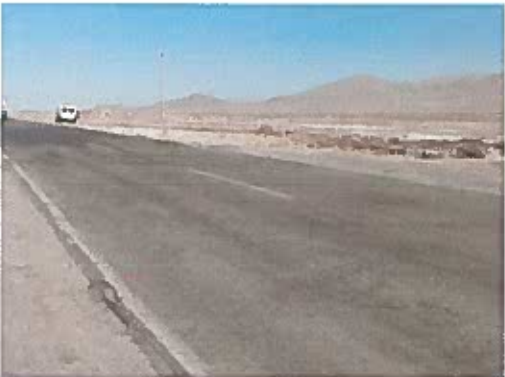
<p>           Pavimento con asentamiento u ondulado            Altura mayor a 10.cms            Pistas derecha y izquierda            Largo 20 mts         </p>	<p><b>Medio</b></p>

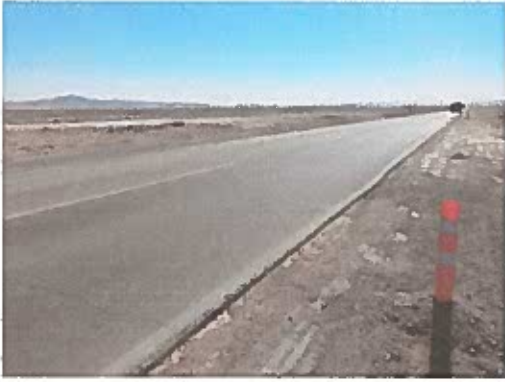
25	49.800

<p> <b>Pavimento con asentamiento u ondulado</b>  <b>Altura mayor a 10.cms</b>  <b>Pistas derecha y izquierda</b>  <b>Largo 10 mts</b> </p>	<b>Medio</b>
25	49.620

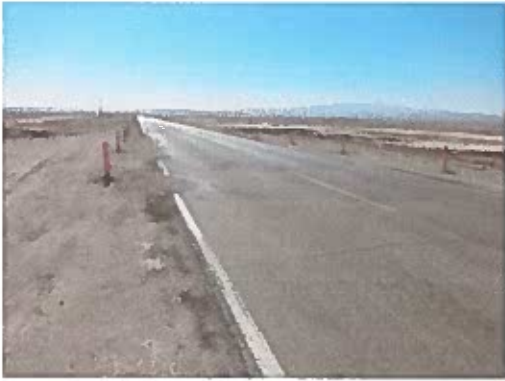
<p> <b>Pavimento con asentamiento u ondulado</b>  <b>Altura mayor a 10.cms</b>  <b>Pista izquierda</b>  <b>Largo 10 mts</b> </p>	<b>Medio</b>
25	50.440

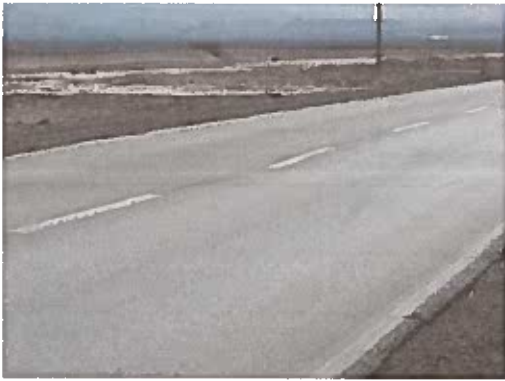
<p> <b>Pavimento con asentamiento u ondulado</b>  <b>Altura mayor a 10.cms</b>  <b>Pista izquierda</b>  <b>Largo 10 mts</b> </p>	<b>Medio</b>

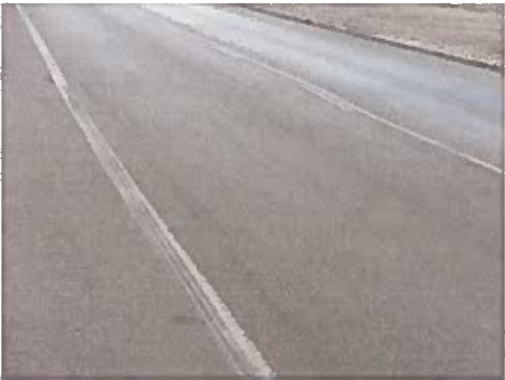
25	51.040

<p> <b>Pavimento con asentamiento  u ondulado  Altura mayor a 10.cms  Pista izquierda  Largo 10 mts</b> </p>	<p><b>Medio</b></p>
25	111.700

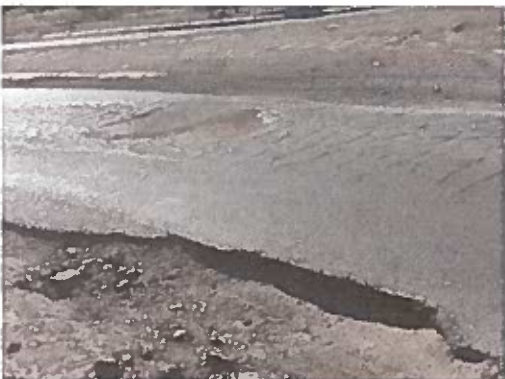
<p> <b>Bache pista izquierda acceso  a Calama</b> </p>	
25	111.700

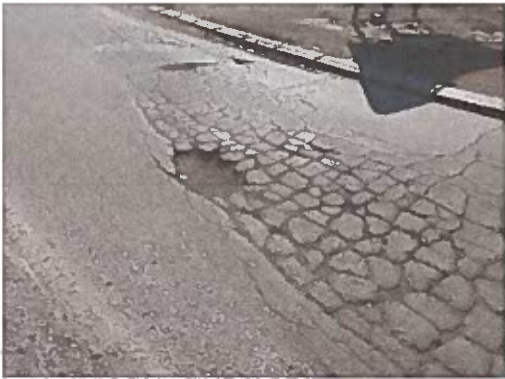
<p> <b>Bache pista derecha acceso a  Calama</b> </p>
